# Besiktningsprotokoll

Försäkringsbesiktning för Anticimex Säljarförsäkrat

| Fastighetsadress:<br>Tullare Hög 3 | |

| Besiktningsdatum:<br>2026-08-09 | Protokollnummer:<br>69862865 |

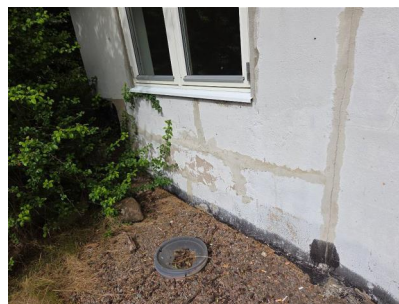
Sprickor finns i sockel.

Utvändigt fuktskydd ligger oskyddat ovan mark och bristfälligt monterad mot grundmur.

Vi rekommenderar en fördjupad undersökning för att bedöma orsak och omfattning.

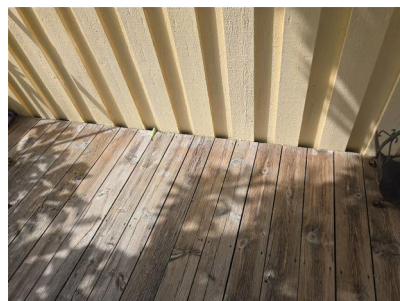
Delar av sockeln är obesiktad då altanen döljer den bakomliggande konstruktionen.

Vi rekommenderar en kompletterande besiktning när de närmaste trallbrädorna är demonterade.

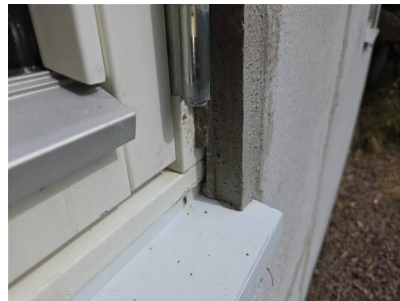
Dörrar och fönster är i behov av målning/underhåll. Otätheter förekommer lokalt vid fönsterfoder och plåtdetaljer.

Dörrar och fönster där målningsbehov finns riskerar att få fukt- och rötskador på grund av sämre vattenavvisande förmåga.

För att öka livslängden rekommenderas målning och underhåll.

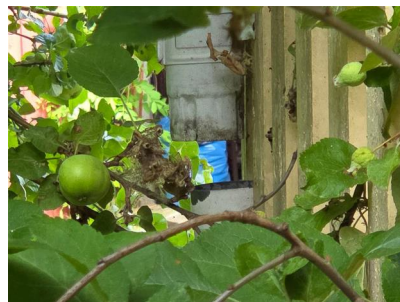
Stuprör är inte ansluten vid skarv.

Stuprör som inte är anslutet kan medföra en ökad fuktbelastning på grundmur/sockel/fasad som i sin tur kan leda till fuktrelaterade skador.

Hängrännor är skräpfyllda.

Eftersom hängrännor är fulla med skräp finns risk för fuktskador på fasad och sockel då vatten kan svämma över.

För att förhindra översvämning rekommenderas rensning av hängrännor.

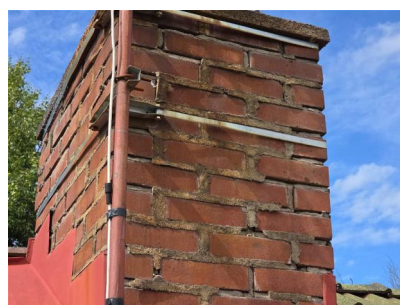
Yttertaket är äldre.

Enstaka takpannor är spruckna och kantstötta dessa rekommenderas att byta ut.

Vidare noterades att skorstenens betongkrag är sprucken, bruksfogar har lossnat och otätheter finns på rör.

Takpannor, plåtdetaljer och underlagspapp har enligt vår bedömning en begränsad livslängd. Eftersom husets taktäckning är äldre har det ett minskat motstånd mot vatteninträngning. Detta i sin tur kan leda till fuktskador på träläkt och vidare ner i underliggande konstruktioner.

Det rekommenderas att kontakta en behörig fackman för kontroll och lämplig åtgärd.

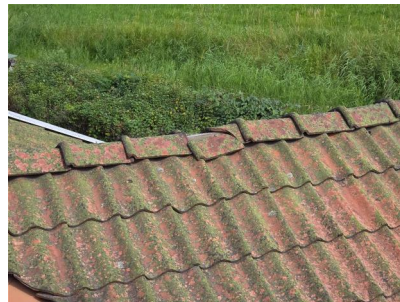
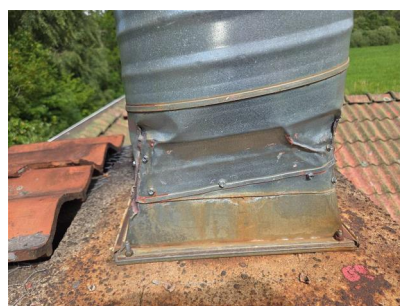
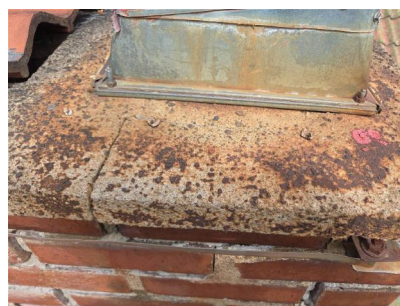
Observera, taket är endast besiktat via takstege som är dags att byta ut.

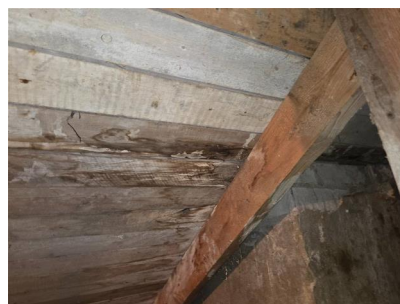
Huvudbyggnadens underlagstak har fuktfläckar som var torra vid besiktningstillfället. Vidare noterades att spår av möss förekommer.

Fuktfläckar kan bero på olika saker, och kan vara ett tecken på en tidigare eller ett pågående läckage.

Vi rekommenderar en fördjupad undersökning för att bedöma orsak och omfattning.

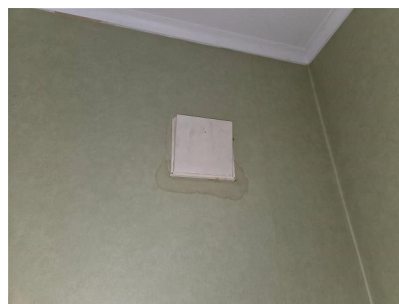
Fuktfleck finns vid tilluftsventil.

Fuktfäckar kan bero på olika saker, och kan vara ett tecken på en tidigare eller en pågående fuktskada.

Vi rekommenderar en fördjupad undersökning för att bedöma orsak och omfattning samt eventuell åtgärd.

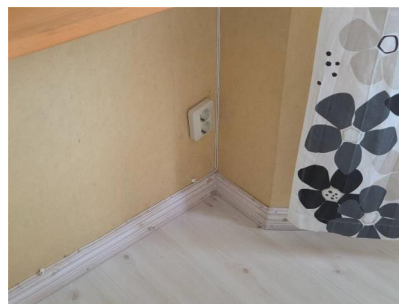
Fuktskydd saknas i diskbänksskåp samt under kyl och frys. Avloppsslangen till diskmaskin bör klammas fast. Eluttag sitter löst. Det rekommenderas att justeras fackmässigt.

Utan fuktskydd är det svårt att upptäcka läckage från rörledningar. Vatten kan då tränga in i omkringliggande konstruktioner och orsaka fuktskador.

För att upptäcka eventuella läckage, installera ett fuktskydd.

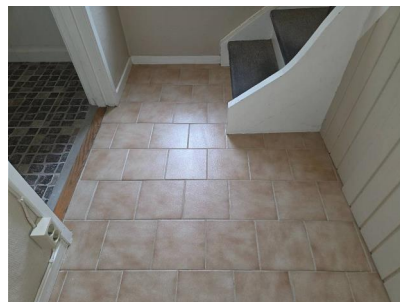
Klinker har släppt från underlaget ("Bom").

Felet som uppstått är att vidhäftningen mellan klinker och underlag har upphört. Sk "bom/ bomljud".
